Mairie de Volonne

EXPERTISE D'ARBRES

NOTE DE SYNTHÈSE

Décembre 2017

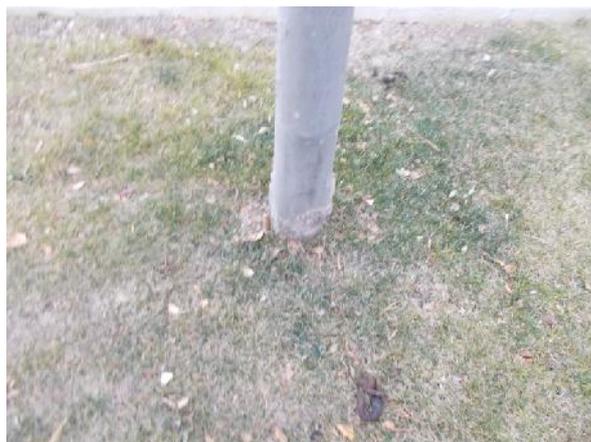
Platane N°4D

Blessure au rotofil sur ce jeune sujet. Ne pas oublier que les vaisseaux de sève se trouvent en périphérie du tronc. Ces blessures peuvent être préjudiciables à la santé des arbres surtout en ce qui concerne les jeunes sujets

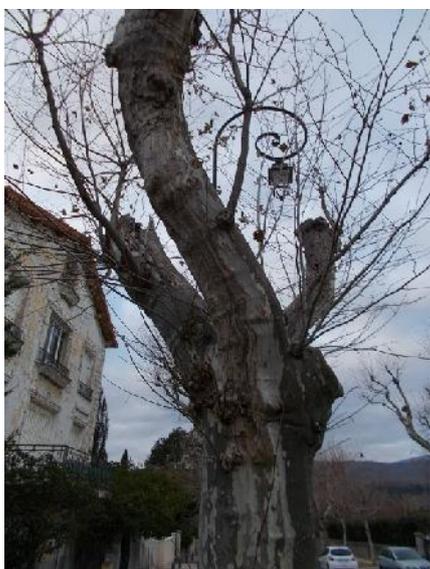
Platane N° 9D

Présence d'un chancre pérenne très développé. Cet arbre n'a plus d'avenir et son abattage devient nécessaire.

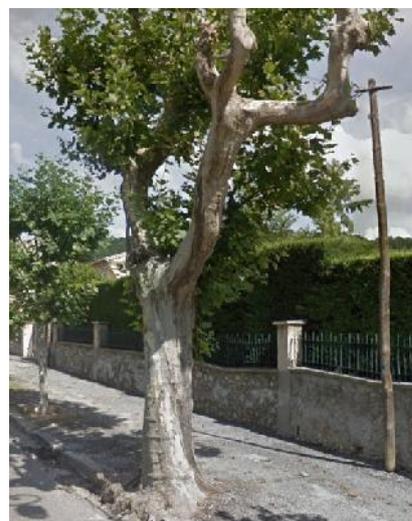
Platane N°13D : Cavité ouverte importante et chancre pérenne important. Cet arbre n'a pas d'avenir et son abattage devient nécessaire

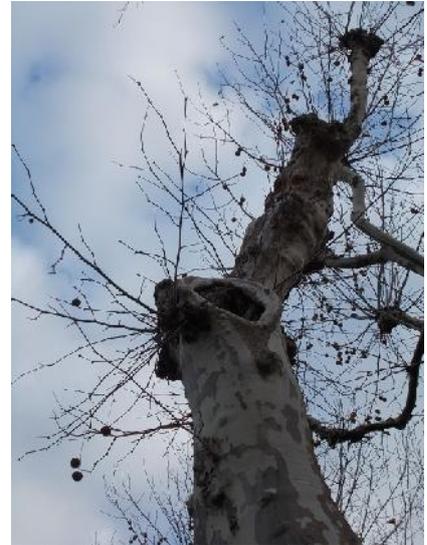
Platane N°17D : Nécrose importante encore acceptable sur cette charpentière

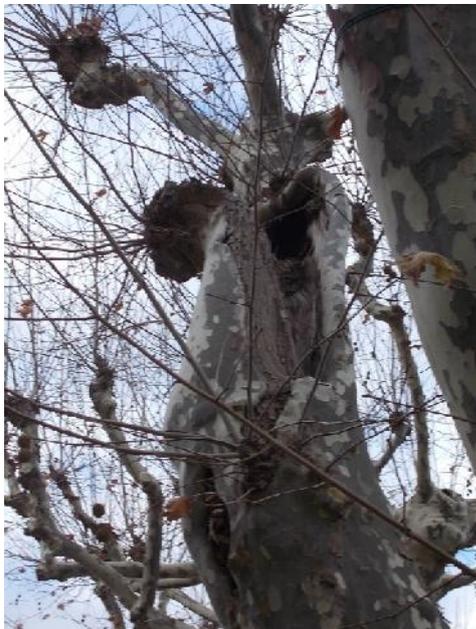
Platane N°20D : Cavité ouverte importante sur cette charpentière mais encore acceptable

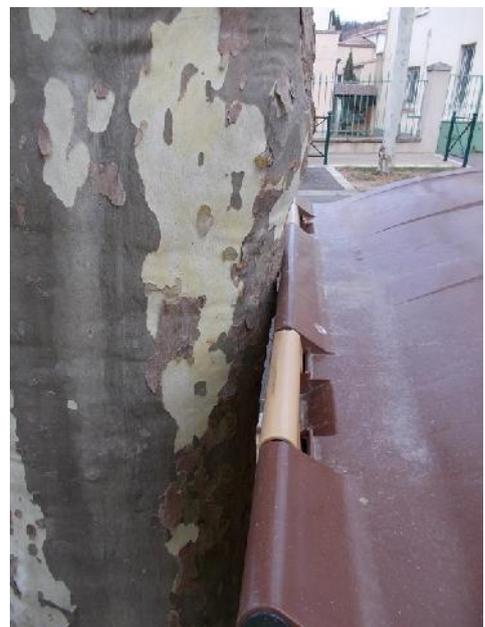
Platane N°21D
Blessure inutile

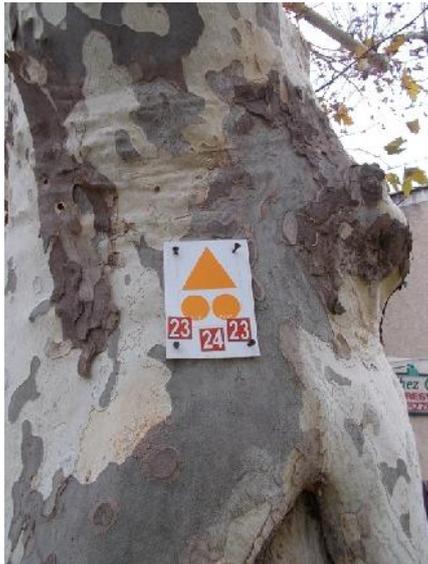
Platane N° 22D

Blessure inutile

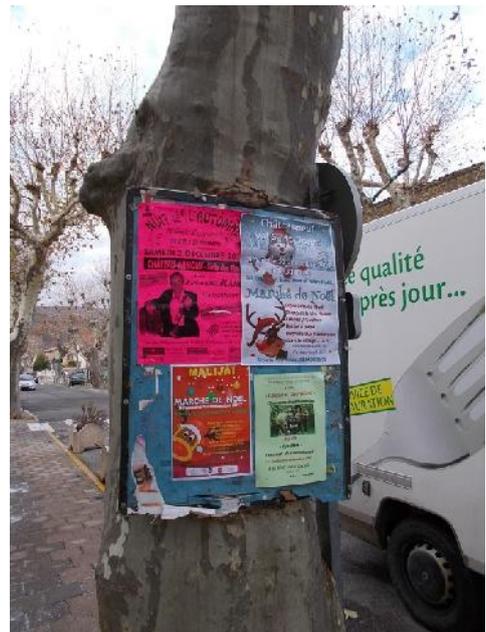
Platane N°23D : Blessure inutile

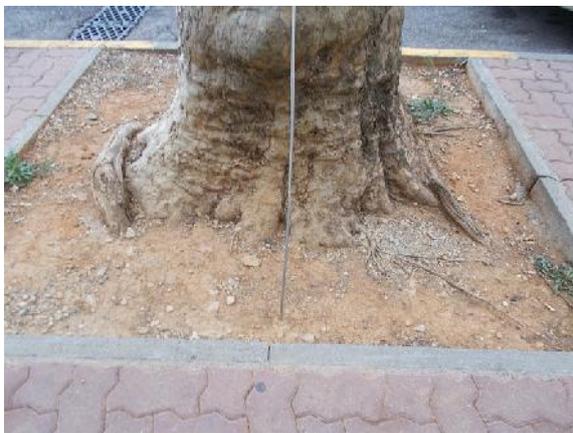
Platane N°24D : Blessure au niveau du système racinaire de surface

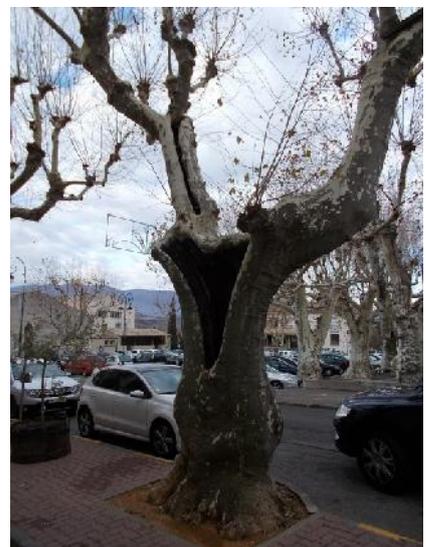
Platane 25D : Cavité ouverte très importante encore acceptable mais arbre de peu d'avenir

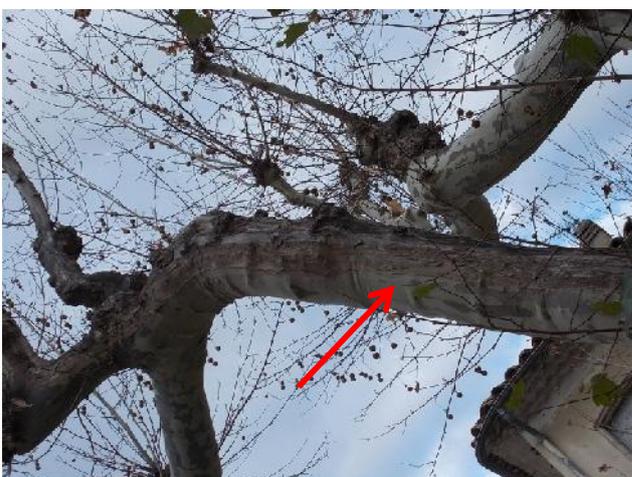
Platane N°26D

Arbre qui ombre la terrasse d'un bar

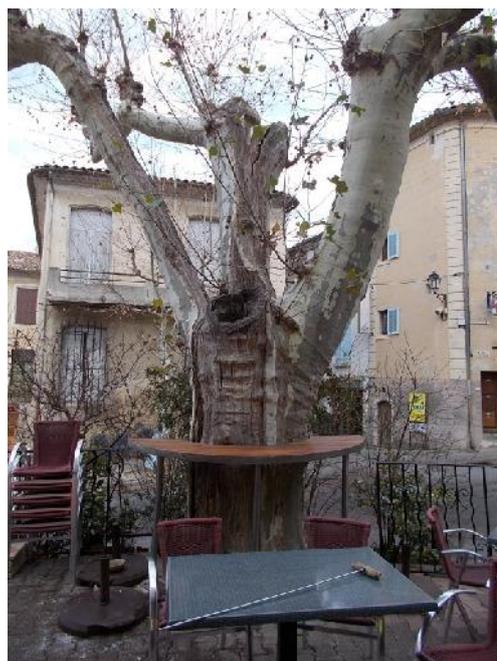
Charpentière qui présente une nécrose très importante avec une fissuration qui suggère que celle-ci commence à fléchir sous le poids de la structure.

Cet arbre présente trop de défauts importants et il devra être abattu en 2018.

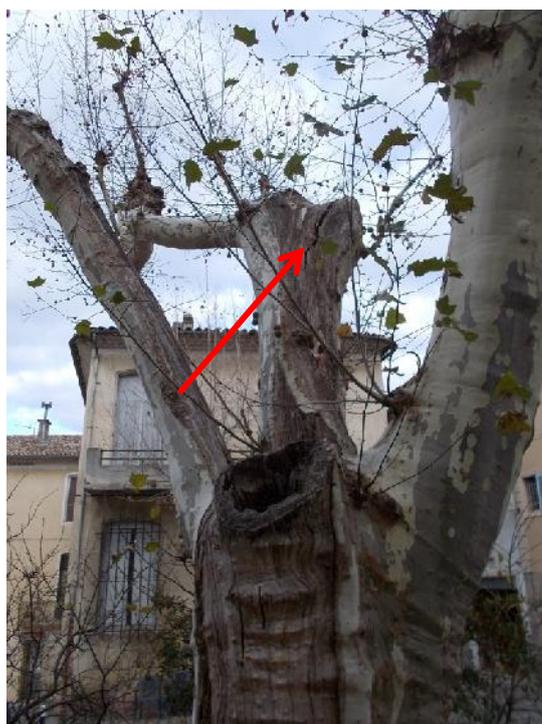
Charpentière qui présente une nécrose très importante sur le dessus et dont les bourrelets cicatriciels sont en retrait ce qui suggère que la charpentière est en train de sécher.

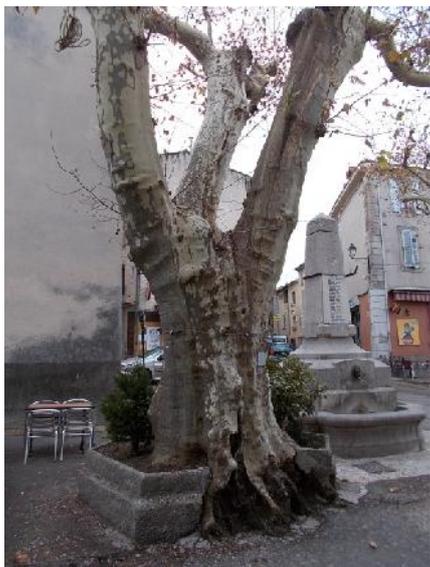
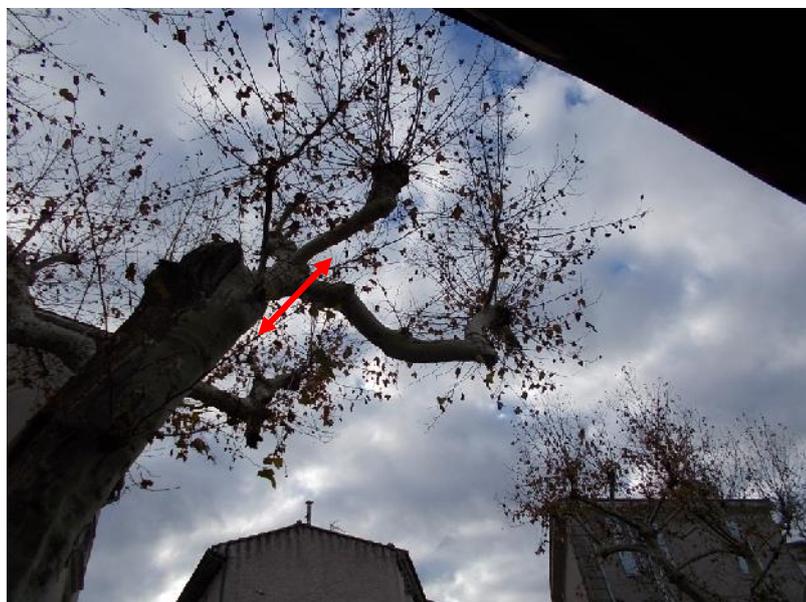
Platane N° 27D

Arbre sur lequel il a été adossé une jardinière et qui présente des défauts importants.

Réduction de couronne sur une branche nécessaire pour réduire la contrainte de masse sur une charpentièrre fragile.

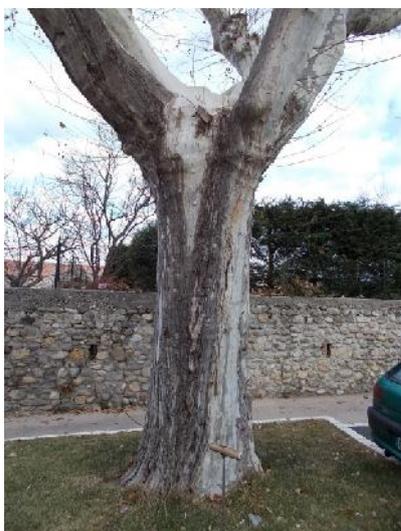
Platane N°1G : Sujet atteint par un chancre pérenne qui s'est développé sur une grande partie de l'arbre. Ce sujet n'a pas d'avenir et son abattage devient nécessaire en 2018.

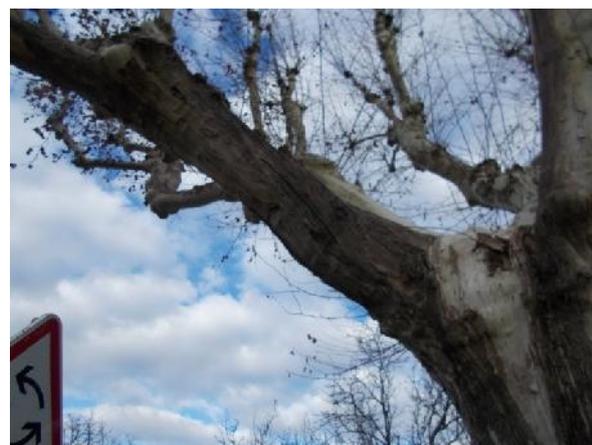
Chancre pérenne développé sur une grosse charpentièrre

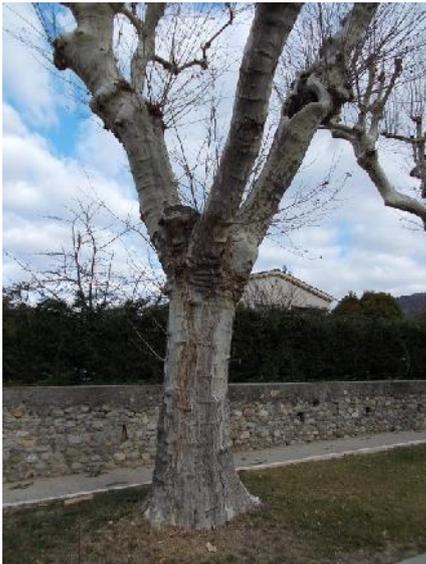
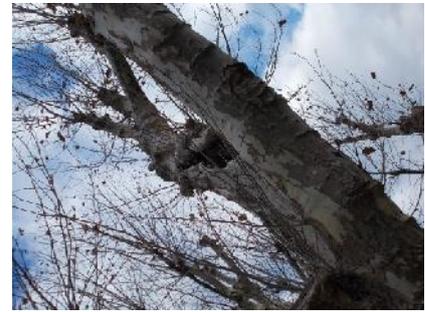
Platane N° 2G

Sujet atteint par un chancre pérenne qui s'est développé sur une grande partie de l'arbre.
Ce sujet n'a pas d'avenir et son abattage devient nécessaire en 2018.

Cavité ouverte importante sur une charpentièrre.

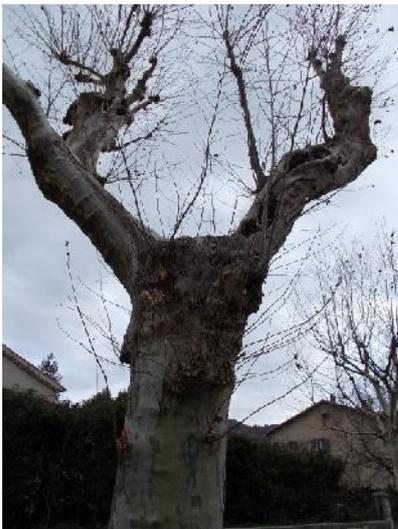
Platane N°3G : Chancre pérenne sur charpentièrre qui réduit la solidité mécanique de l'insertion des branches.
Arbre sans avenir et abattage recommandé en 2018.

La flèche rouge montre une fructification âgée de *Phellinus punctatus*

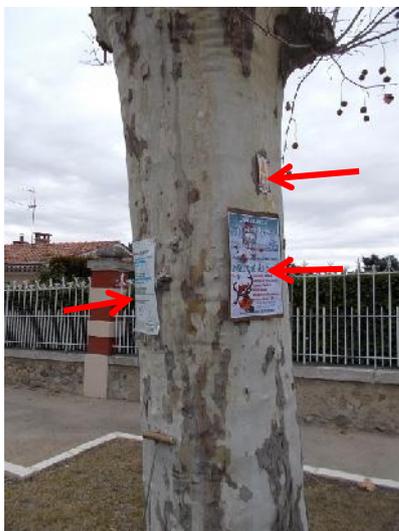
Platane N°11G : Exemple de blessures inutiles

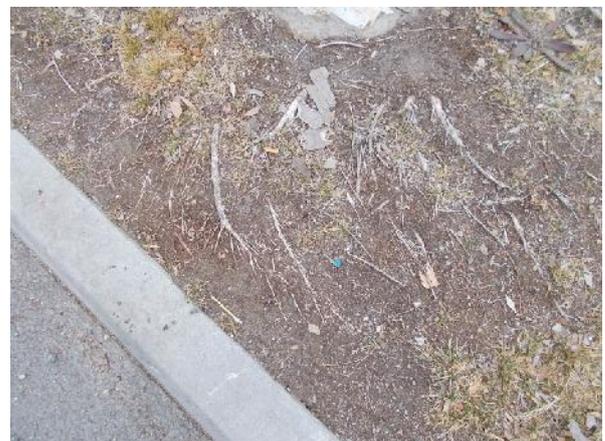
Exemple de système racinaire fasciculé

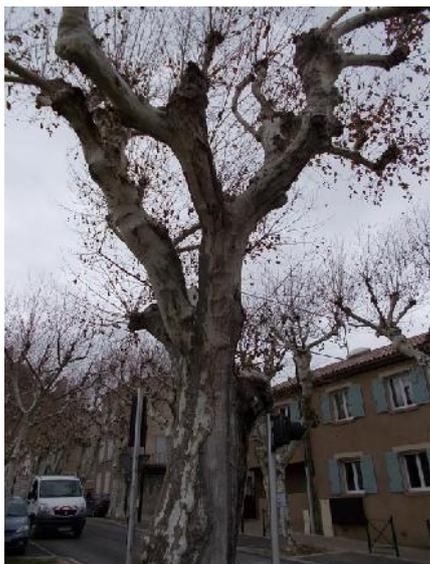
Platane N° 12G

Arbre qui présente une importante et ancienne blessure de feu (feu de poubelle ou de voiture il y a quelques années).
Surveiller l'évolution de la nécrose.

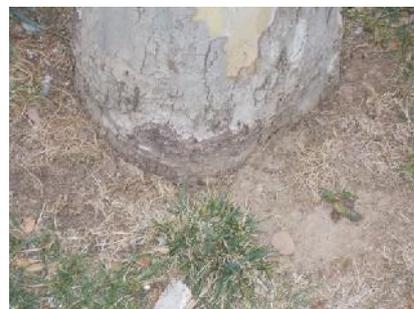
Platane N°13G : blessure au collet

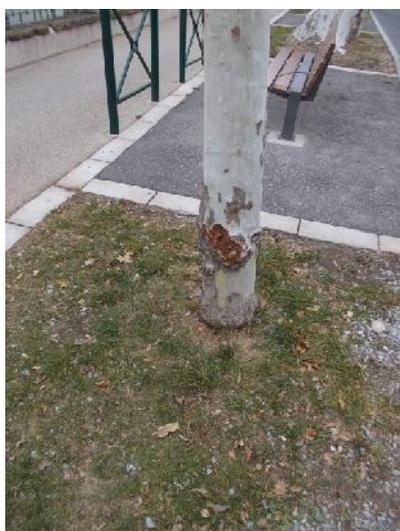
Platane N°14G : Blessure causée par une voiture. Ce type de blessure peut entraîner l'apparition d'infection par le chancre coloré du platane, maladie terrible qui détruit un platane en 2-3 ans.

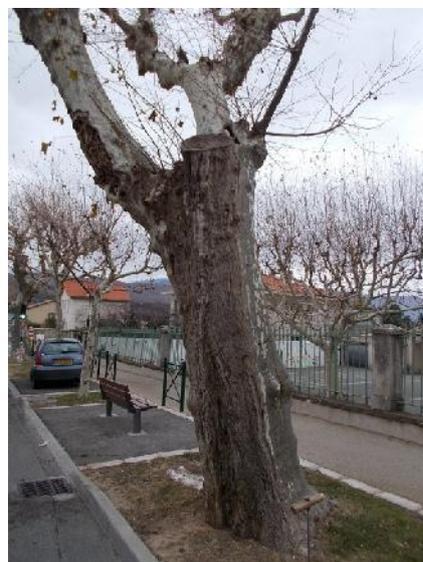
Platane N°15G

Chancre pérenne qui s'est développé sur le tronc. On note la présence d'une taille en insertion et une blessure de gabarit sur la charpentière côté route. L'avenir de cet arbre est limité et il sera nécessaire de le surveiller

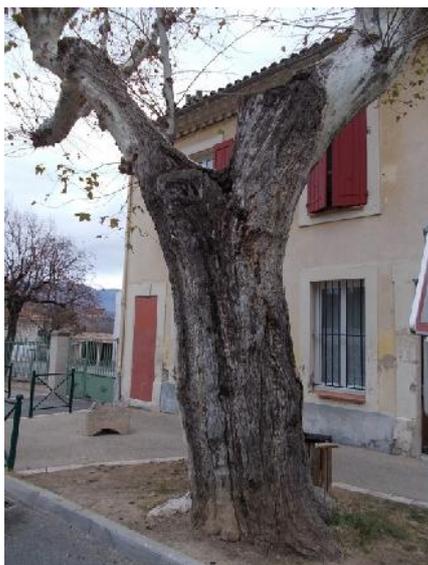
Platane N° 18G

Présence d'un chancre pérenne très développé. Cet arbre n'a plus d'avenir et son abattage devient nécessaire.

Etant donné l'étendu du chancre l'abattage revêt un caractère d'urgence.

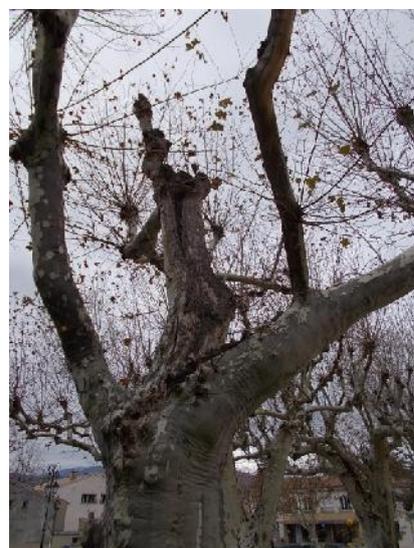
Platane N°19G: Nécrose importante encore acceptable sur cette charpentièrre

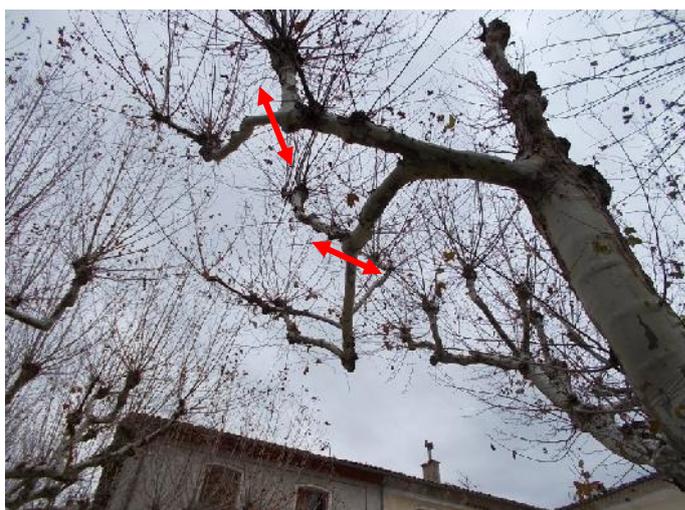
Cet arbre a un avenir très limité mais peut-être conservé encore quelques années.

Réduction de couronne nécessaire pour limiter la contrainte de poids sur des charpentières fragilisées.

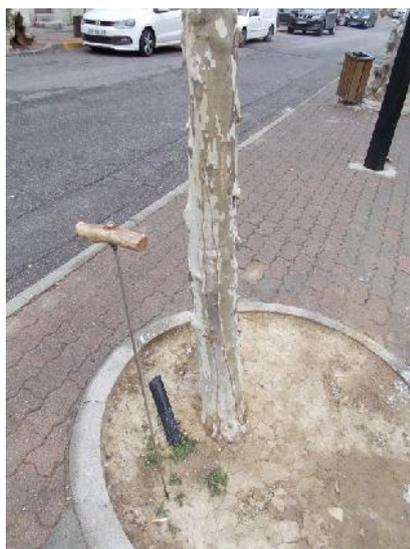
Platane N° 20G

Jeune sujet qui présente une nécrose importante sur le tronc, il manque de vigueur.

Une couche de BRF devrait améliorer sa situation.

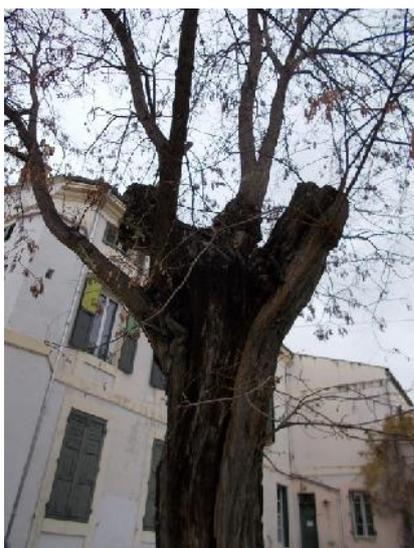
Le **Robinier N°4** présente une insertion de charpentière assez problématique, il sera donc nécessaire de réaliser une réduction de couronne sur cet arbre afin de diminuer la contrainte de poids.

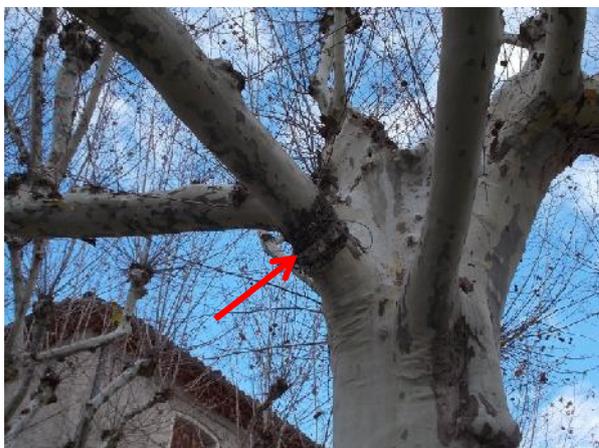
Platane N°1 : Etranglement provoqué par des fils de fer qui servent à fixer des décorations. Ces étranglements limitent à terme les flux de sève au détriment de la branche étranglée. Toute fixation doit être démontée après usage.

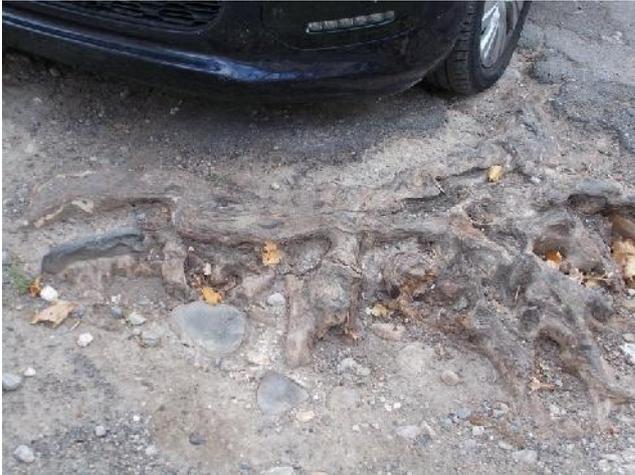
Blessures sur le système racinaire. La protection des arbres doit être un objectif permanent pour éviter toute transmission de maladies.

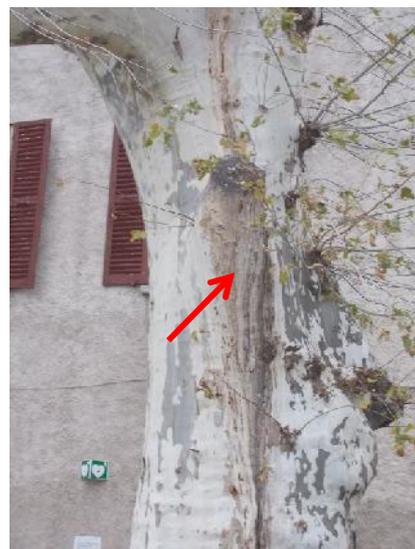
Platane N°3

Début de chancre pérenne qu'il faudra surveiller

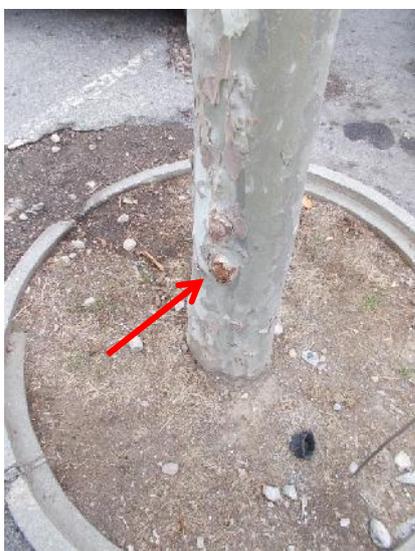
Platane N°6

Blessure provoquée par une voiture, protéger les arbres les plus exposés

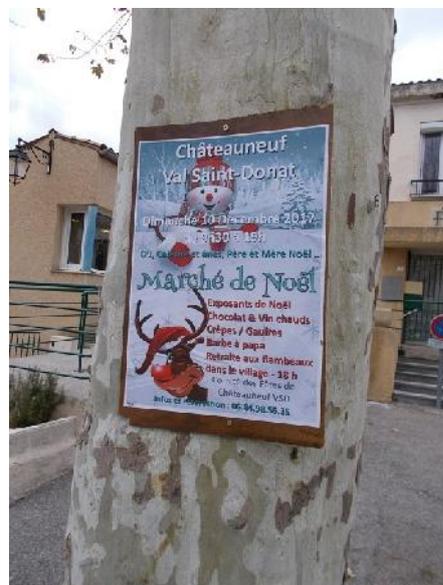
Platane N°8 : Encore une blessure inutile

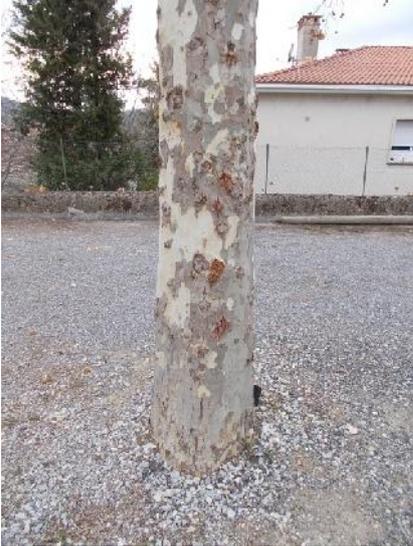
Platane N°2 : Blessures inutiles, les platanes ne sont pas des cibles à tirer.

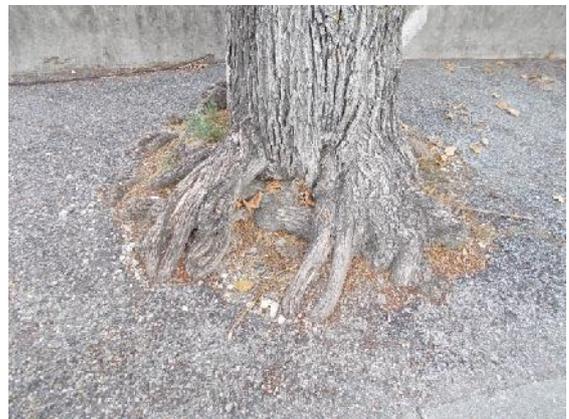
Tilleul N°6 : déchaussement et blessure sur racines

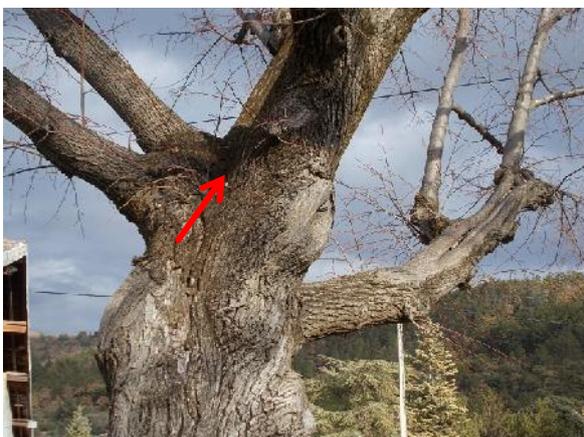
Tilleul N°9 : Cavité ouverte sur insertion.

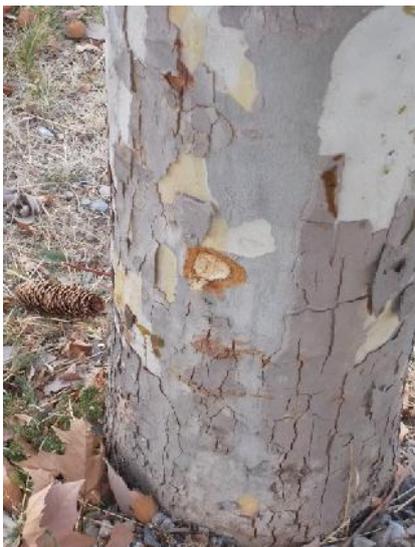
Platane N°2 : Blessure provoquée par un engin de chantier
