Mairie de Volonne

EXPERTISE D'ARBRES

NOTE DE SYNTHÈSE

Décembre 2017

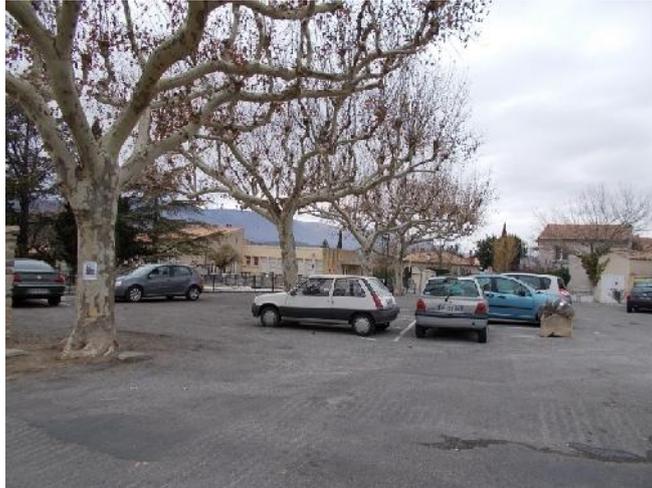
IV-2) Pharmacie Rue Elie Roux

Il s'agit de 4 jeunes sujets qui poussent dans des conditions difficiles car le sol est imperméabilisé jusqu'au collet. Ces arbres ne présentent pas de défauts majeurs. Le risque pour ces platanes est celui d'être blessés par les véhicules qui se garent à proximité. Il est donc nécessaire de protéger ces sujets par des moyens simples mais efficaces.

On peut éventuellement prévoir une zone de BRF autour du premier sujet ou s'inspirer de ce qui a été réalisé à Viens(84). Ce dernier procédé a l'avantage d'apporter des bienfaits aux arbres mais aussi d'éloigner les voitures du tronc donc moins de blessures potentielles.

N°	Essence	Travaux à faire
1 à 4	Platane	Taille architecturée en 2018

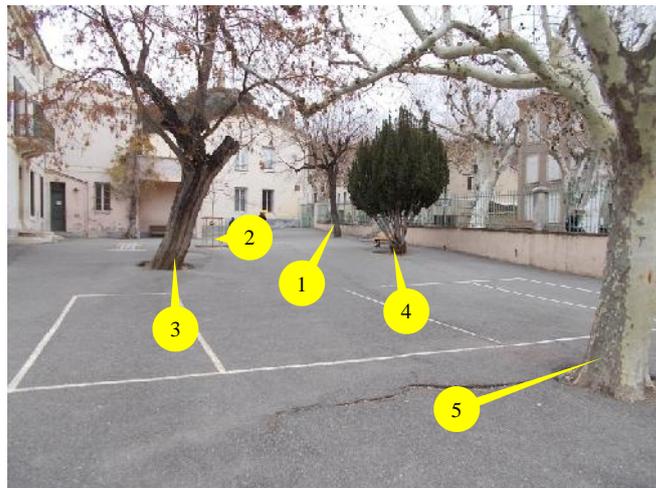
Les arbres poussent dans des conditions relativement difficiles car le sol est imperméabilisé jusqu'au collet. On peut noter la présence d'un soulèvement de revêtement autour du **platane N°5** qui ne présente, par ailleurs, pas de défauts.

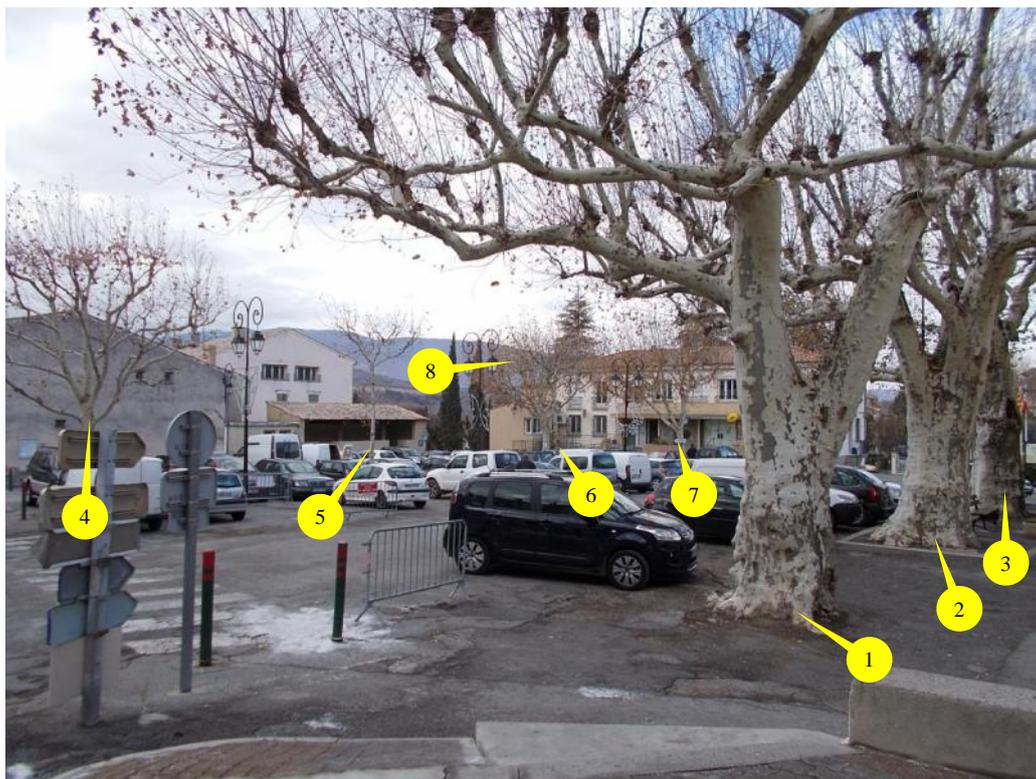
IV-4) Place de la Mairie

Les arbres poussent dans des conditions relativement difficiles compte tenu que le sol qui est compacté et totalement imperméabilisé.

Les trois premiers sujets sont des arbres majeurs qui présentent des défauts relativement importants au niveau des charpentières sous la forme de cavités ouvertes. Le déport de ces branches est très important et il sera nécessaire réduire très légèrement les branches les plus longues afin de diminuer la contrainte de poids les charpentières creuses.

N°	Essence	Travaux à faire	Travaux à faire
1	Platane	Taille architecturée 2018	
2	Platane	Réduction de couronne 2018	Taille architecturée 2018
3	Platane	Taille architecturée 2018	Surveillance
4	Platane	Entretien courant	
5	Platane	Entretien courant	
6	Platane	Entretien courant	
7	Platane	Entretien courant	
8	Platane	Entretien courant

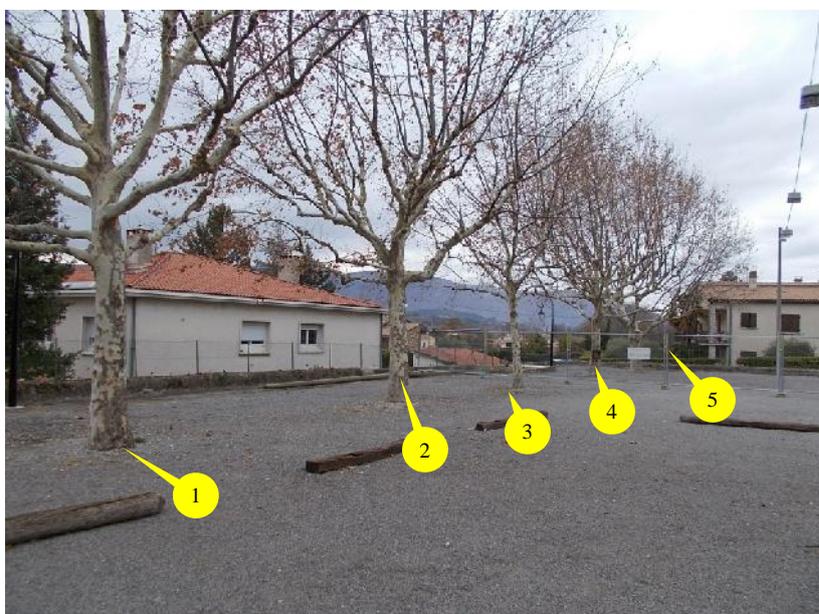
vue des platanes

Au niveau du boulodrome nous avons une ligne de 5 jeunes platanes qui ne présentent pas de défauts majeurs, si ce n'est la présence de blessures liées aux joueurs de boules. Il sera nécessaire d'informer les praticiens des bienfaits des arbres et de leur utilité lorsque ils jouent à leur ombre durant l'été.

N°	Essence	Travaux à faire
1	Platane	Entretien courant
2	Platane	Entretien courant
3	Platane	Entretien courant
4	Platane	Entretien courant
5	Platane	Entretien courant
6	Tilleul	Entretien courant
7	Tilleul	Taille sur prolongement 2018
8	Tilleul	Taille sur prolongement 2018
9	Tilleul	Taille sur prolongement 2018

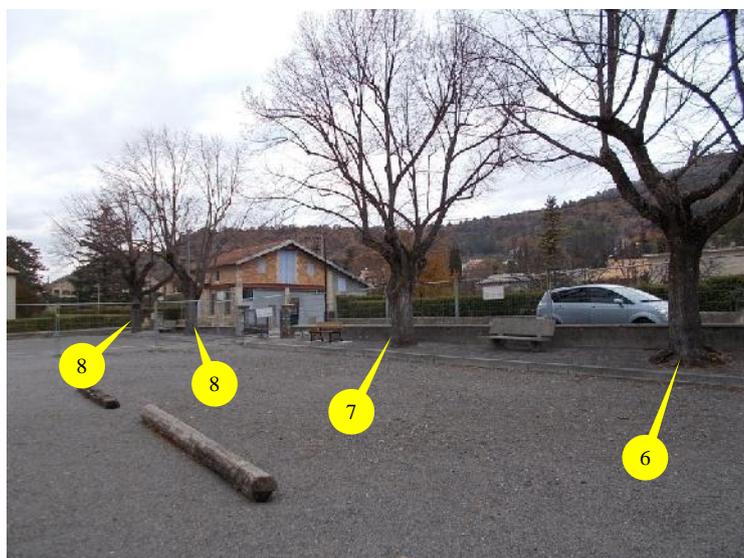
Vue des tilleuls

Les Tilleuls sont des arbres plus âgés qui présentent des défauts parfois importants notamment des cavités ouvertes sur tronc et en insertion. Pour diminuer la contrainte de poids sur des branches fragiles il sera nécessaire de conduire ces arbres par une taille sur prolongement qu'il faudra entretenir tous les 3 ans.

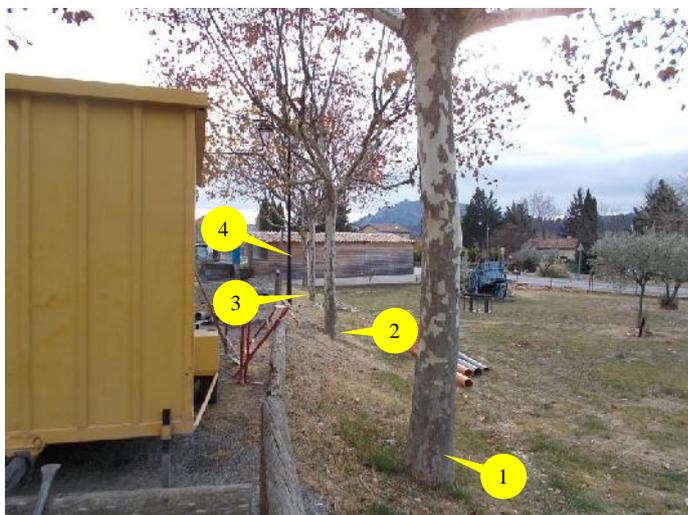
IV-6) Rue Femuy

Il s'agit de 4 jeunes platanes qui poussent dans de très bonnes conditions car le terrain est naturel. Il n'y a pas de contraintes aériennes et les arbres peuvent pousser librement.

Le seul problème réside dans l'interrogation de savoir si les outils du chantier à proximité des arbres ont été désinfectés. Par ce biais les cas d'infection par le chancre coloré du platane sont très nombreux. Et il sera donc nécessaire d'être très vigilant à ce propos (voir documents chancre coloré).
